OPTIMALISATIE FIETSSNELWEG F1

MORTSEL - LODEWIJK DOSFELLEI - LANGE TERMIJN

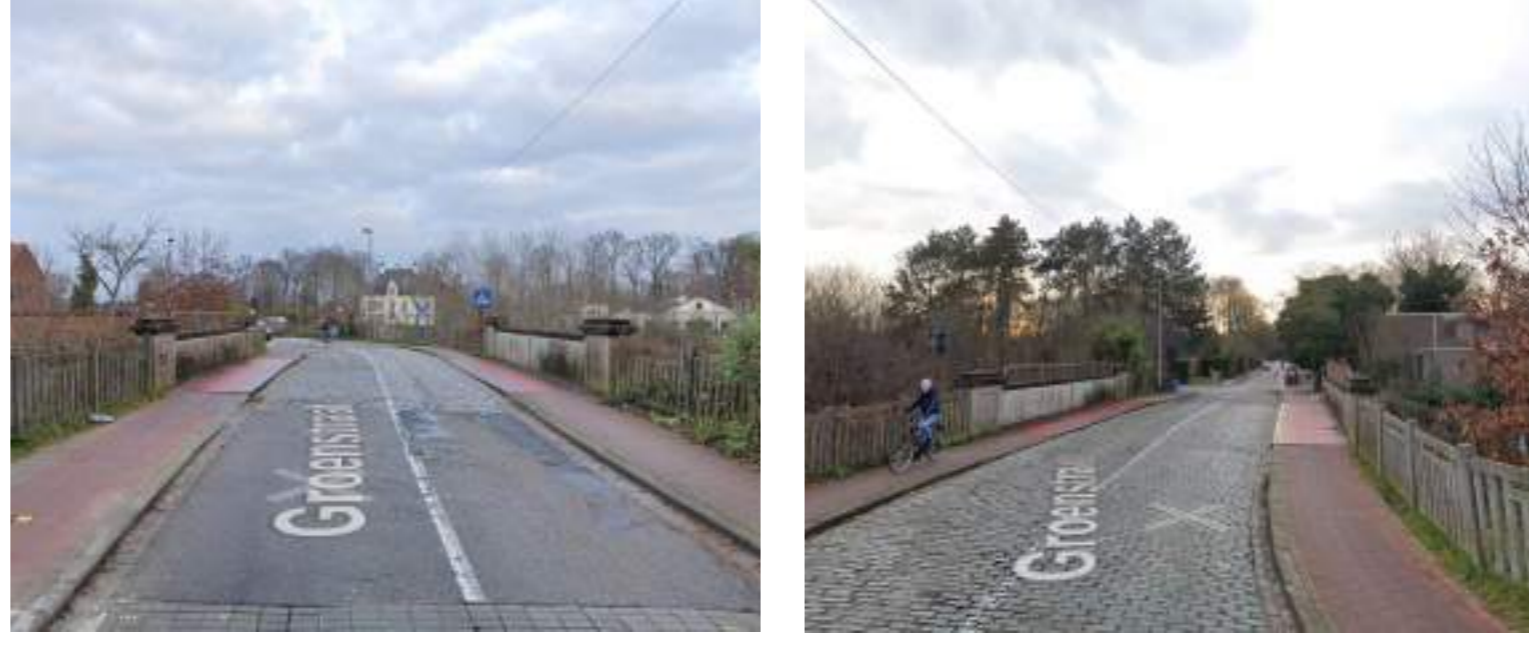
Foto's bestaande toestand

- Fietsstrade niet in voorrang
- Fietser gebruikt het wegdek (kasseien) i.p.v. fietspaden t.h.v. kruising
- Geen voetpaden

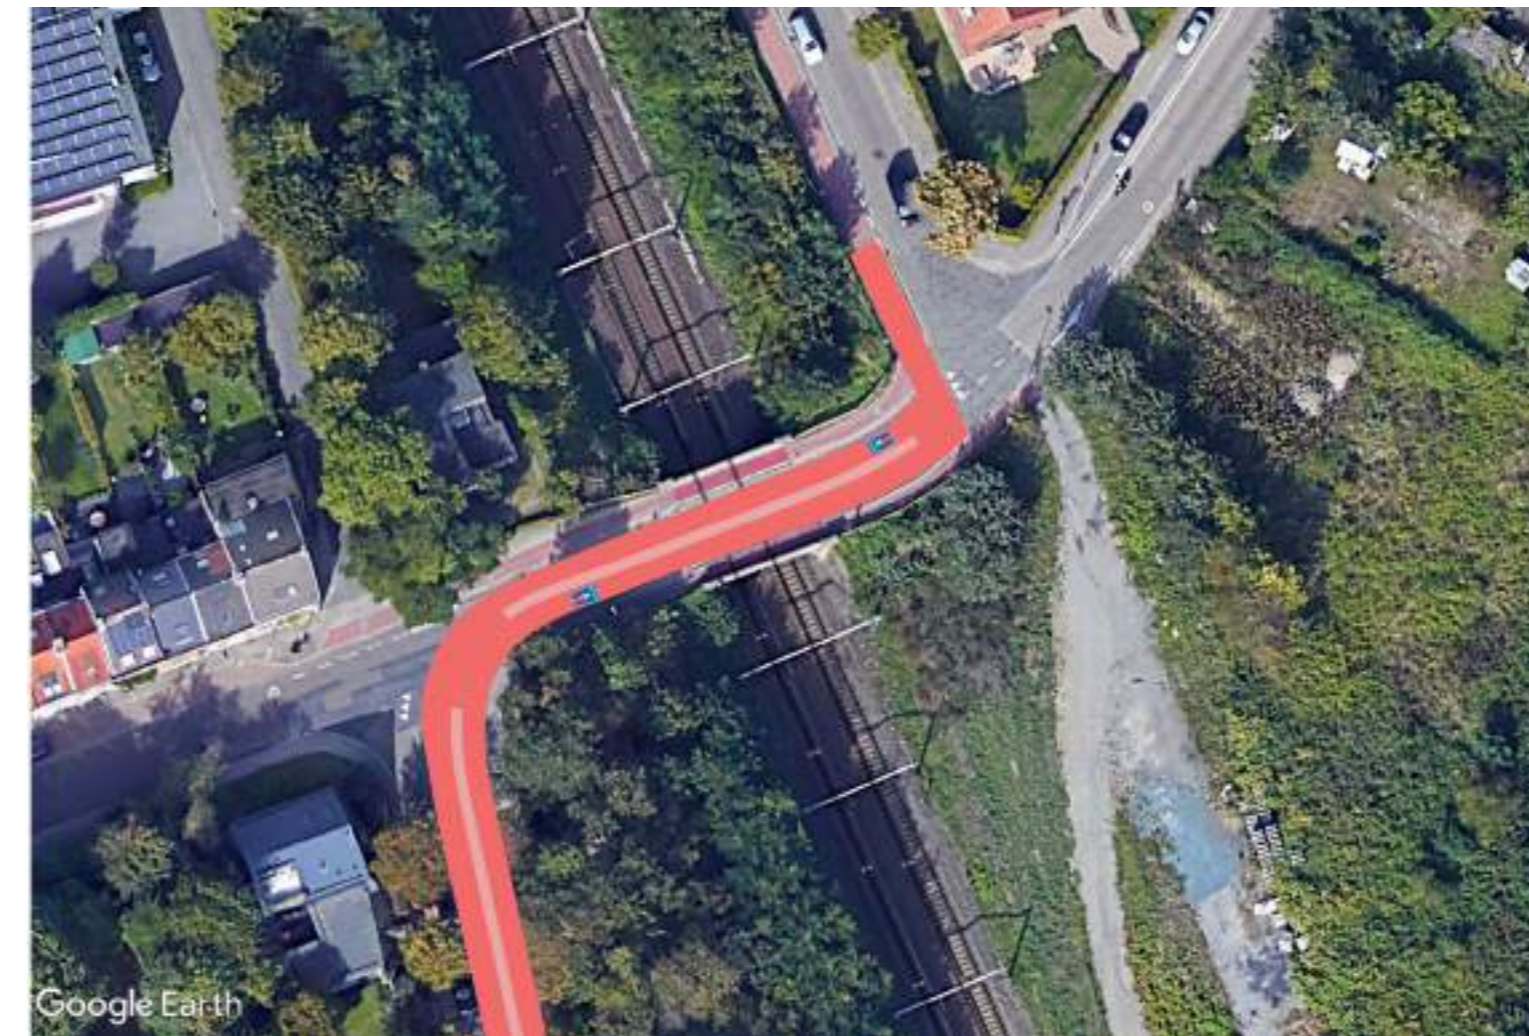
Fietsstraat

- Fietzers in de voorrang
- Geen wijziging circulatie
- voetpaden aan twee zijden

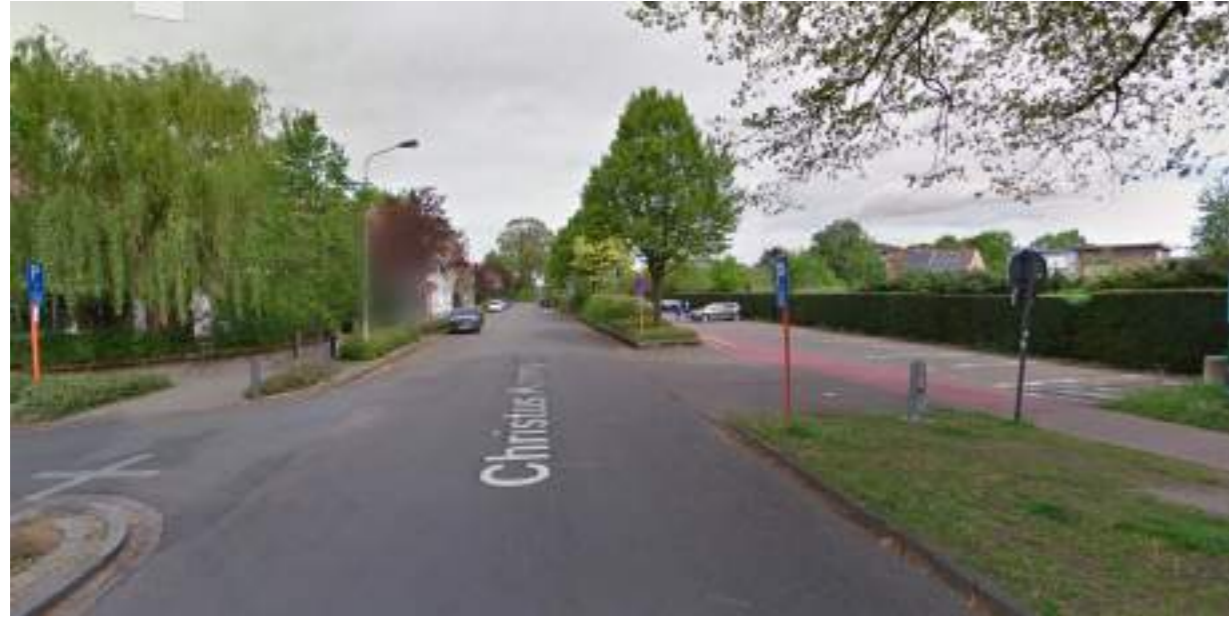
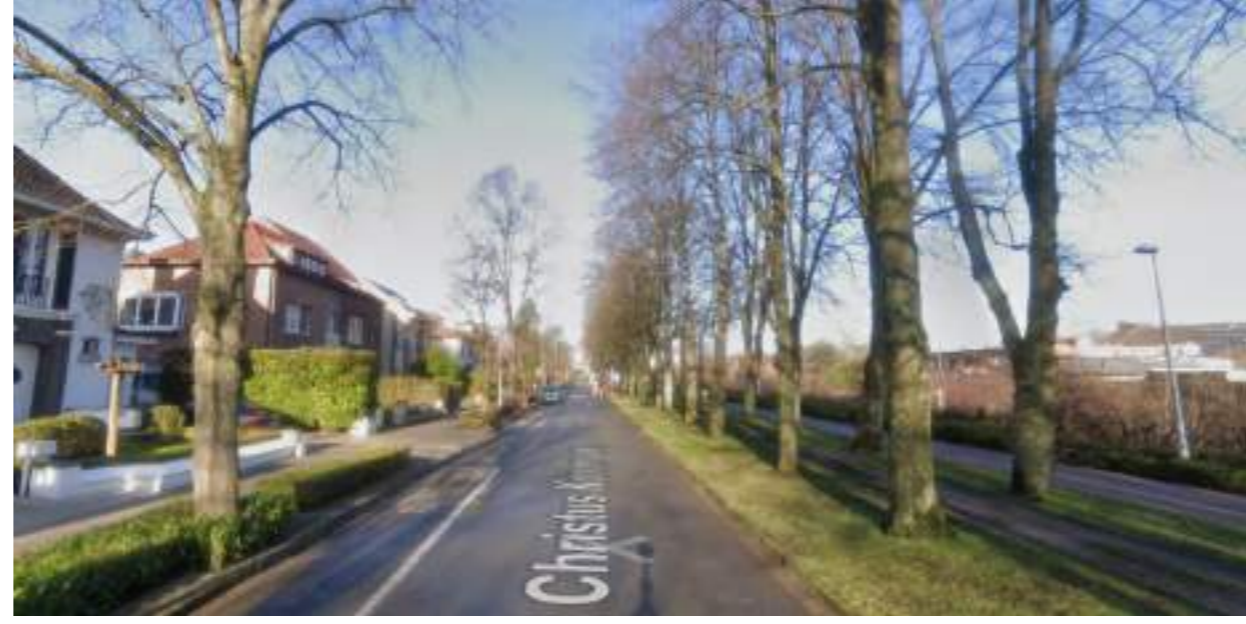
Foto's huidige toestand

- Vismarkt met parking aanwezig
- Fietspad kruist 2x met in- en uitrit parking
- Veel verharde ruimte
- Dubbelrichtingsverkeer
- Langsparkeren aan beide kanten

- Dubbelrichtingsfietspad: 3m
- Langsheen spoortalud
- Wandelpad tussen bomenrij
- Dubbelrichtingsverkeer
- afwisselend langsparkeren aan beide straatkanten

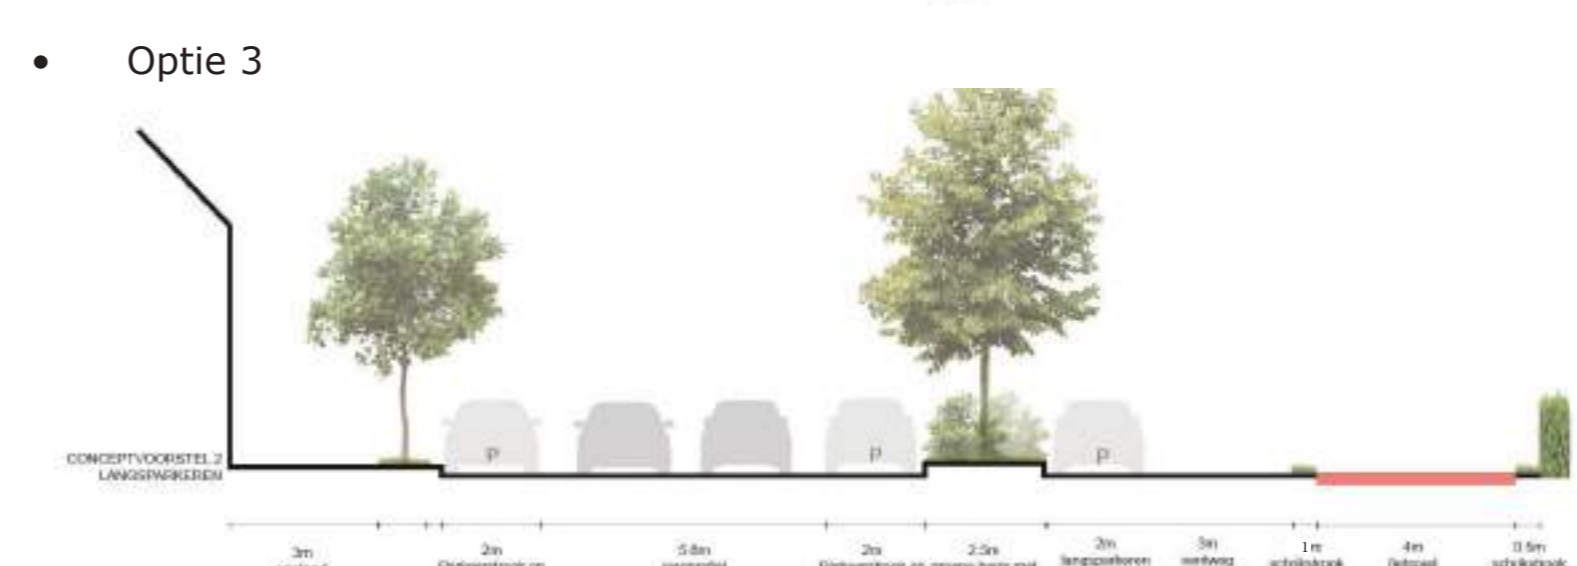
Scenario 1 - behouden bestaande circulatie

- Wijkcirculatie en langsparkeren blijft behouden
- Bestaande groen blijft behouden en uitbreiden richting Stadsplein
- Conflict nutscabine
- Voorstellen voor parkeren op vismarkt (nog niet beslist door stadsbestuur):

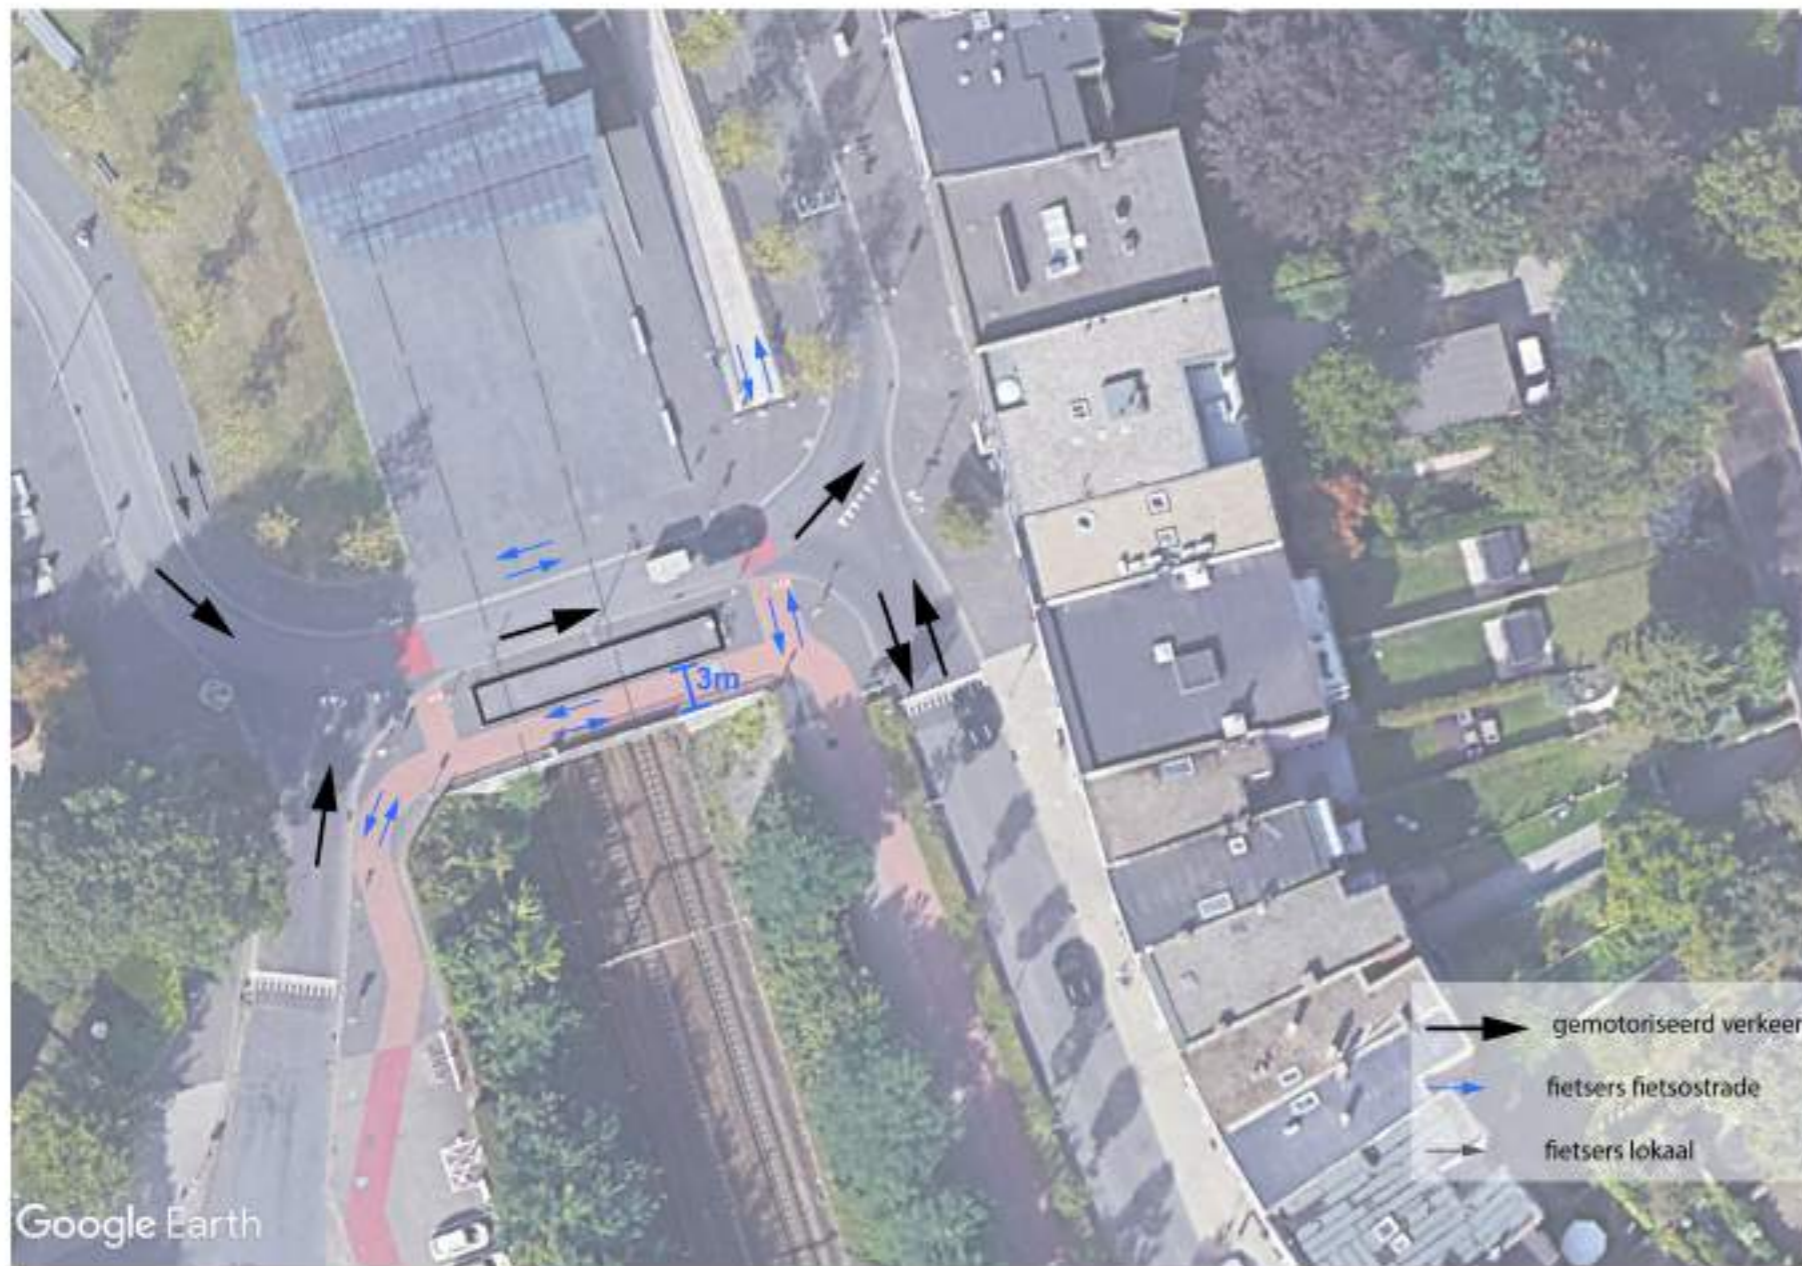
Luchtfoto en verkeersstromen bestaande toestand

- Dubbelrichtingsfietspad is gelegen tussen betonnen sokkel en brugleuning
- Fietspad te smal
- Conflicten tussen auto's en fietsers en fietsers onderling
- Conflict comfort (logische looplijnen)
- Onduidelijke inrichting voor fietsers en auto's: veel obstakels

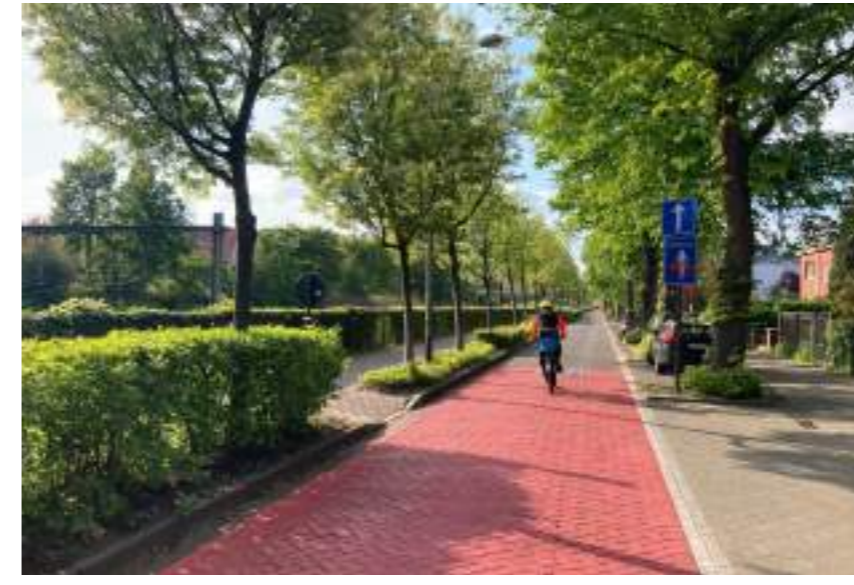
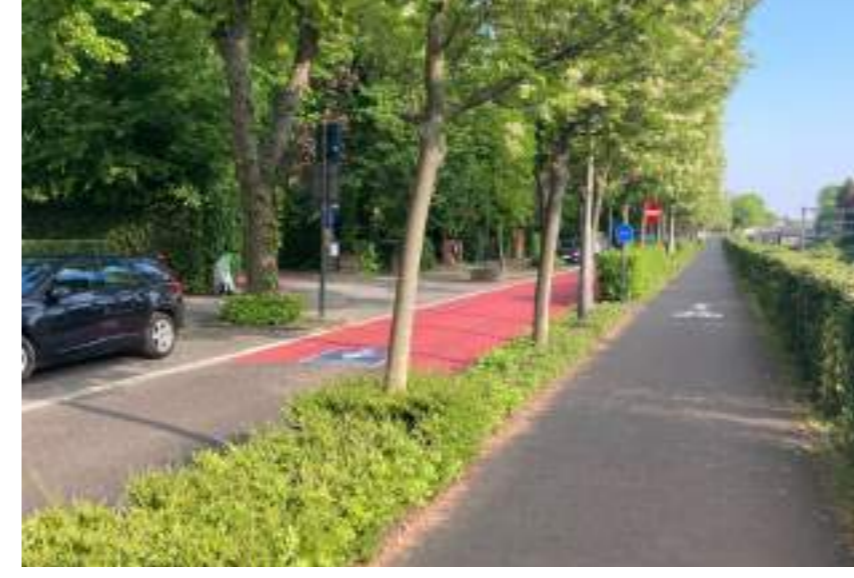
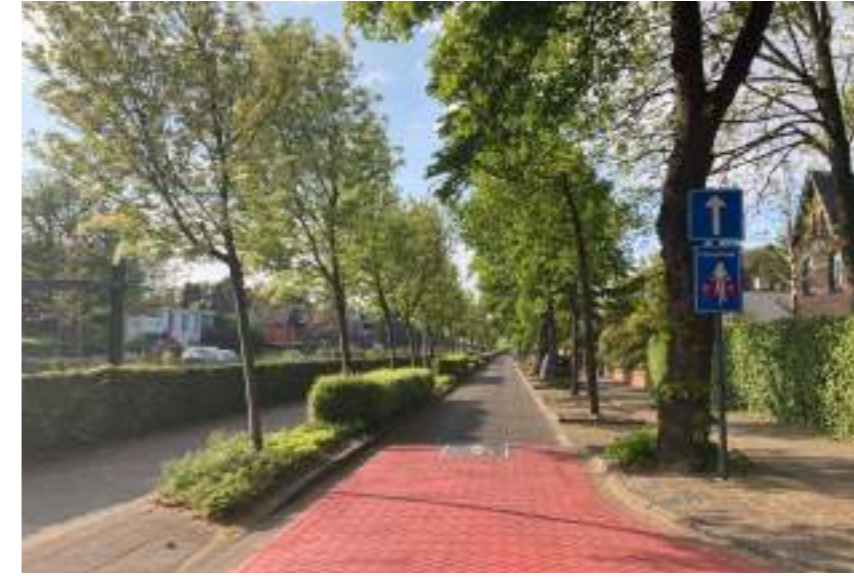
Foto's bestaande toestand

- Fietsstraat naar Antwerpen
- Fietspad naar Mechelen
- Verharding bestaande fietspad en rijweg in slechte toestand o.w.v. wortels.
- Conflicten met automobilisten blijven mogelijk
- Bundeling met werken nutsleidingen/riolering?
- Twee bomenrijen aanwezig: tussen fietspad en rijweg en in de parkeerstrook
